November 2024

# **10126 Produktionsenhed Elling**

## **Miljøhistorisk redegørelse 2024**

| <b>Rådgiver:</b> | NIRAS |

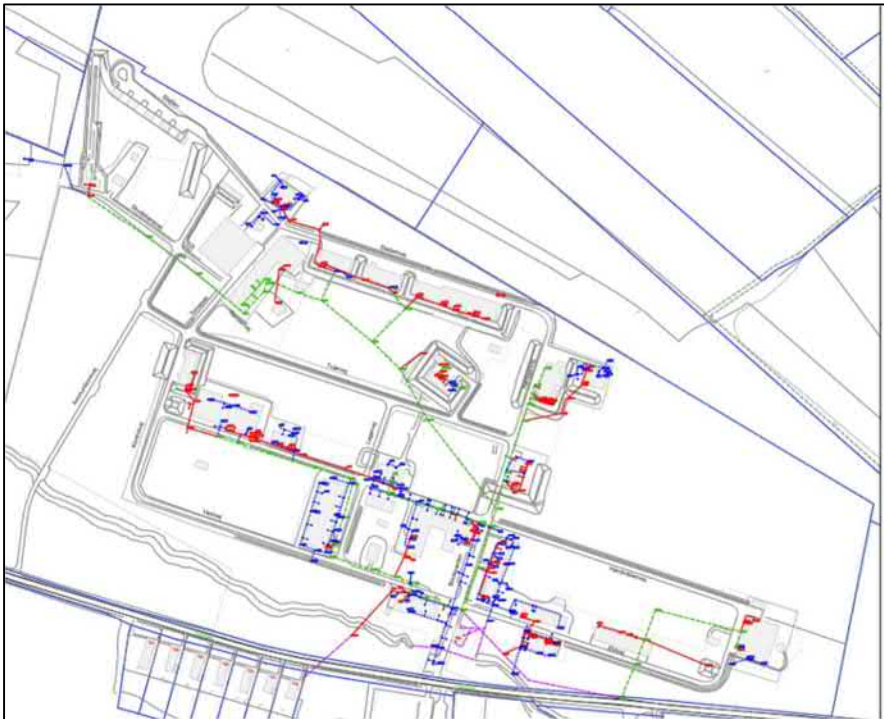
På nedenstående figur ses en oversigt over det interne kloaksystem kloaksystemet optegnet ud fra tv-inspektionen.

De grønne ledninger angiver fællesledninger, de røde spildevandsledninger og de blå regnvandsledninger. De lilla ledninger er ledninger som ikke er tv-inspiceret.
