# Notat

## 10126 Produktionsenhed Elling – Miljøundersøgelse af V2-kortlagt område (Nr. 813-00069)

| Dato | 19. september 2025 |
| Rådgiver | NIRAS A/S |

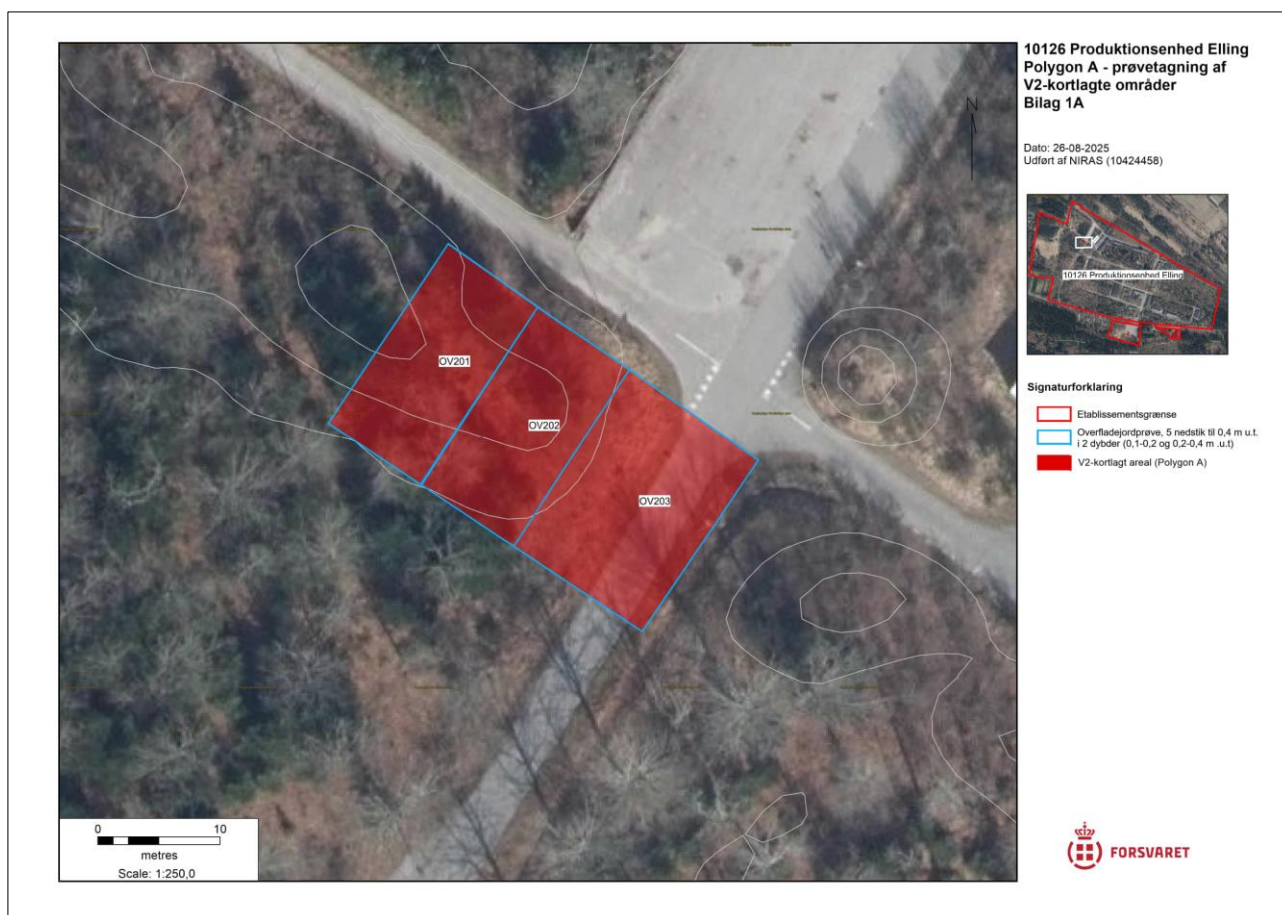
**Figur 2.1:** V2-kortlagt område Polygon A med placering af jordprøver OV201-OV203.

Som det fremgår af tabel 3.1, er der påvist indhold af totalkulbrinter på 150 mg/kg TS i jordprøven OV201, som er udtaget 0,1-0,2 m u.t. Det påvist indhold af kulbrinter er svarende til en mindre overskridelse af jordkvalitetskriteriet for fraktionerne C<sub>20</sub>-C<sub>35</sub> og C<sub>6</sub>-C<sub>35</sub>. Indholdet overskrider ingen afskæringskriterier. Laboratoriet karakteriserer olieindholdet som tungere olie. Indholdet af kulbrinter er dokumenteret afgrænset i den underliggende jordprøve udtaget 0,2-0,4 m u.t.

I OV203 er der i dybden 0,1-0,2 m u.t. påvist mindre indhold af kulbrinter, som er under jordkvalitetskriteriet. Derudover er der ikke påvist indhold der overskrider analysemetodens detektionsgrænser.

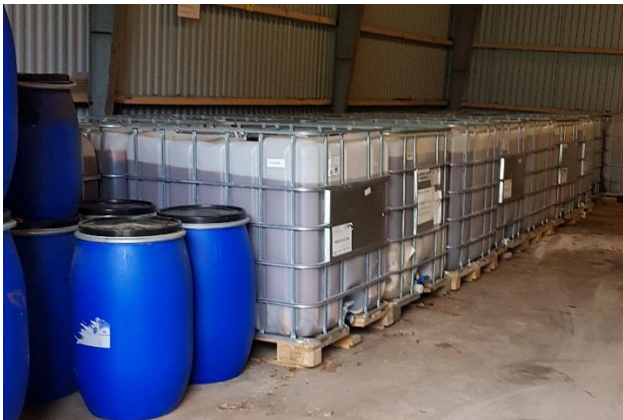
| 8 | Oplag af kemikalieaffald (bygning 19) | <p>Der henstod ca. 20 palletanke med spildevand fra rengøring, af bl.a. bygning 16 og kloakker. Vandet er analyseret, og tilbud fra Fortum på behandling afventes, alternativt vil vandet blive behandlet internt i Laksetrappen og udledt til det kommunale spildevandssystem.</p> <p>De blå spændelågsfade er tomme, - tilsvarende fade er anvendt ved fjernelse af TNT-depot (se punkt 12).</p> <p>1200 l tank med olie til trucks mv. vil blive fjernet.</p> <p>Intet oplag af kemikalieaffald.</p> |

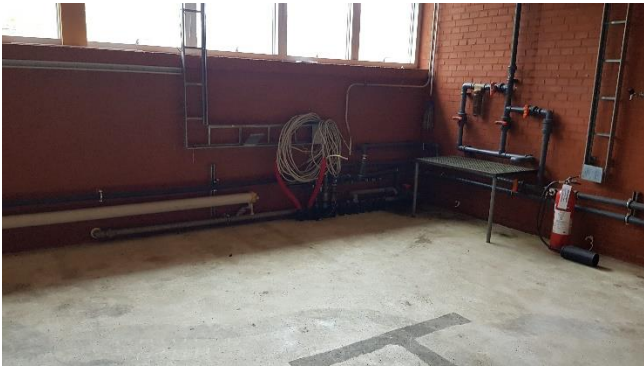
| 21 | Spildevandstanke og inddampningsanlæg (bygning 11) | <p>Spildevandstanke og inddampningsanlæg er fjernet og bygning rengjort.</p> |

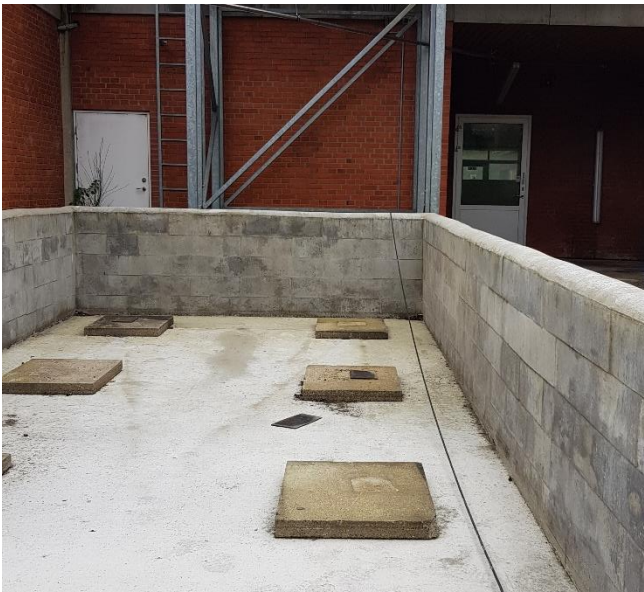
| 22 | Slam | <p>Slamtank er fjernet fra tankgård, som er tom og rengjort. Der er boret hul i tankgård, så der ikke ophobes regnvand.</p> |

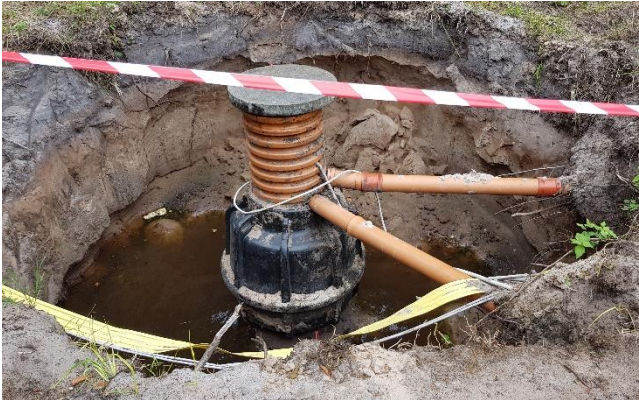
| 26 | Pumpebrønd v. bygn. 14, inkl. jordforurening | <p>Den frivillige opgravning/genopretning blev besigtiget. Modtagne analyseresultater viser, at der er oprenset til under jordkvalitetskriteriet. Udgravningen kan genopfyldes med rent materiale.</p> <p>1/4 container med jord mangler at blive bortskaffet til godkendt modtager. Forventes bortskaffet 23. sept.</p> |

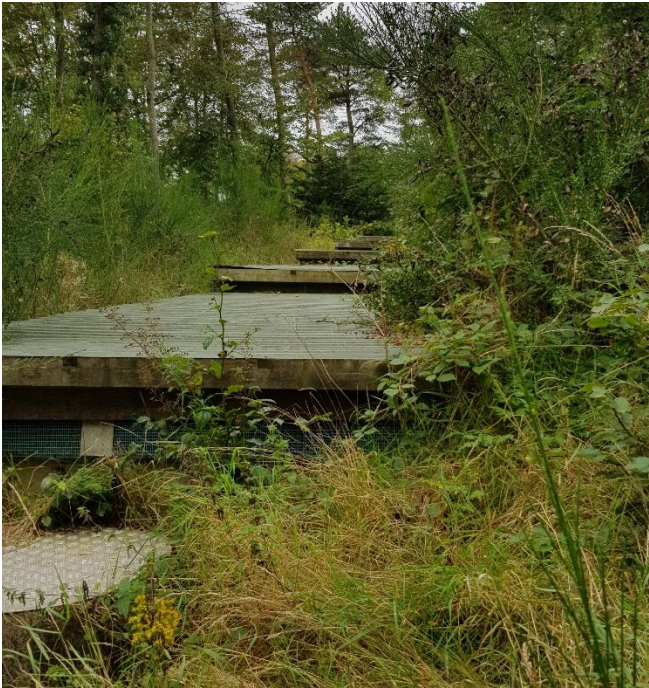
| 27 | Laksetrappen | <p>Prøvetagning jf. tilslutningstilladelsen fortsætter indtil videre (se også punkt 20). Lidt vand i bunden af samlebrønd nord for Laksetrappen. Brønd renses, når filtermateriale er bortskaffet.</p> <p>Filtermateriale fra Laksetrappen vil blive bortskaffet til Fortum. Filtermaterialet ligger i glasfiber-kar, som så ligger i betonkar. Plan for evt. fjernelse af glasfiberkar er endnu ikke afklaret. Vil afhænge af karrenes tilstand efter fjernelse af filtermateriale og rengøring.</p> |
