# Notat

Udfærdiget af: Marianne Halkjær / Tais Dahl Bidstrup  
 Projektnummer: 41012234/003  
 Projekt: Ammunitionsfabrik Elling  
 Kunde: FES  
 Projektleder: Jens Højgaard

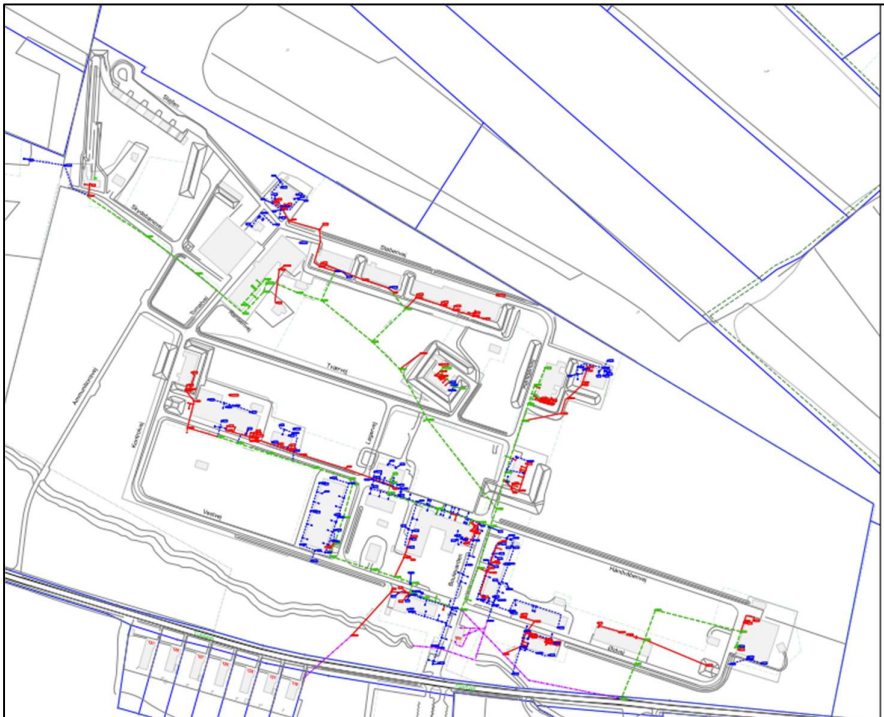
På nedenstående figur ses en oversigt over det interne kloaksystem kloaksystemet optegnet ud fra tv-inspektionen.

De grønne ledninger angiver fællesledninger, de røde spildevandsledninger og de blå regnvandsledninger. De lilla ledninger er ledninger som ikke er tv-inspiceret.

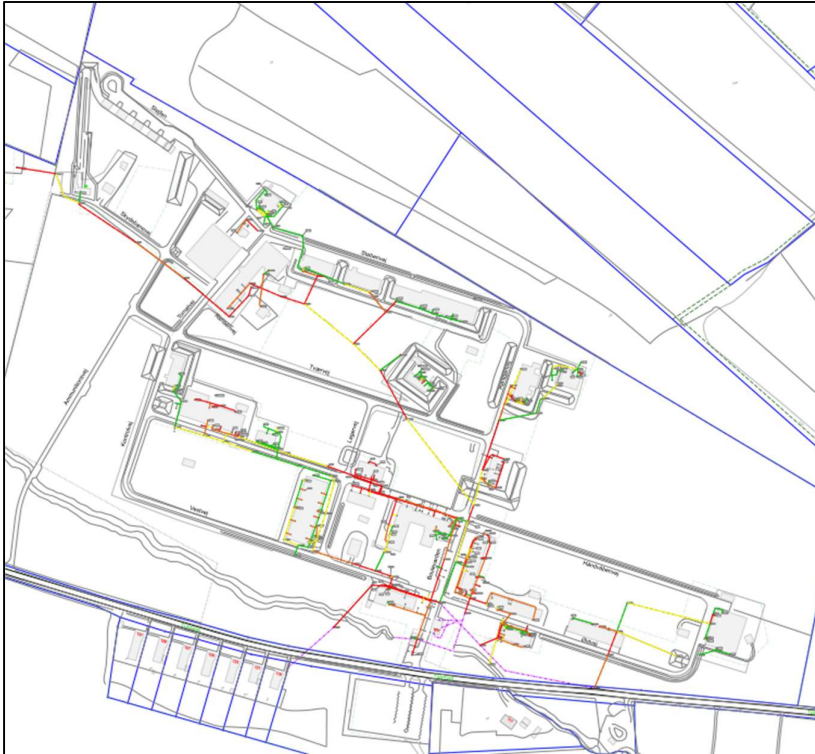
På baggrund af tv-inspektioner kan ledningsstræk tildeles forskellige indeks afhængig af tilstand og observationer på ledningen, nedenstående figur giver en indikation af ledningernes tilstand. Grønne ledninger er ledninger i god stand. Gule ledninger middel stand og røde ledninger er i dårlig stand. Det er vigtigt at nævne, at en rød ledning ikke nødvendigvis betyder, at hele ledningen skal skiftes, det kan være enkelte slemme skader, der gør, at ledningen bliver rød.

Halvdelen af de undersøgte ledningsstræk er i en god nok stand, der ikke kræver videre indgriben for at kunne tages i brug. Den anden halvdel kræver indgriben for at kunne fungere efter hensigten. Mange af de fejl, der er registreret, kan afhjælpes med punkt-reparation, mens flere stræk vil kræve udskiftning for at sikre fremtidig drift. Flere store ledninger nedstrøms er ikke registreret grundet store mængder sand. Dette kan indikere større skader. På området er der registreret flere pumpestationer, der ikke er videre undersøgt. Det anbefales derfor, at der laves en nærmere inspektion af, hvorvidt disse er funktionsdygtige. Der er ikke udført brøndrapporter for systemet, men TV-inspektionsfirmaet har alligevel følt det nødvendigt at notere at mange brønde er i så dårlig stand, at de skal repareres/udskiftes.
