## FORSVARSKOMMANDOEN

# H A V A R I R A P P O R T

Redegørelse i anledning af havari med LYNX,  
S-249, Grønnedal,  
Grønland den 22. august 2011.

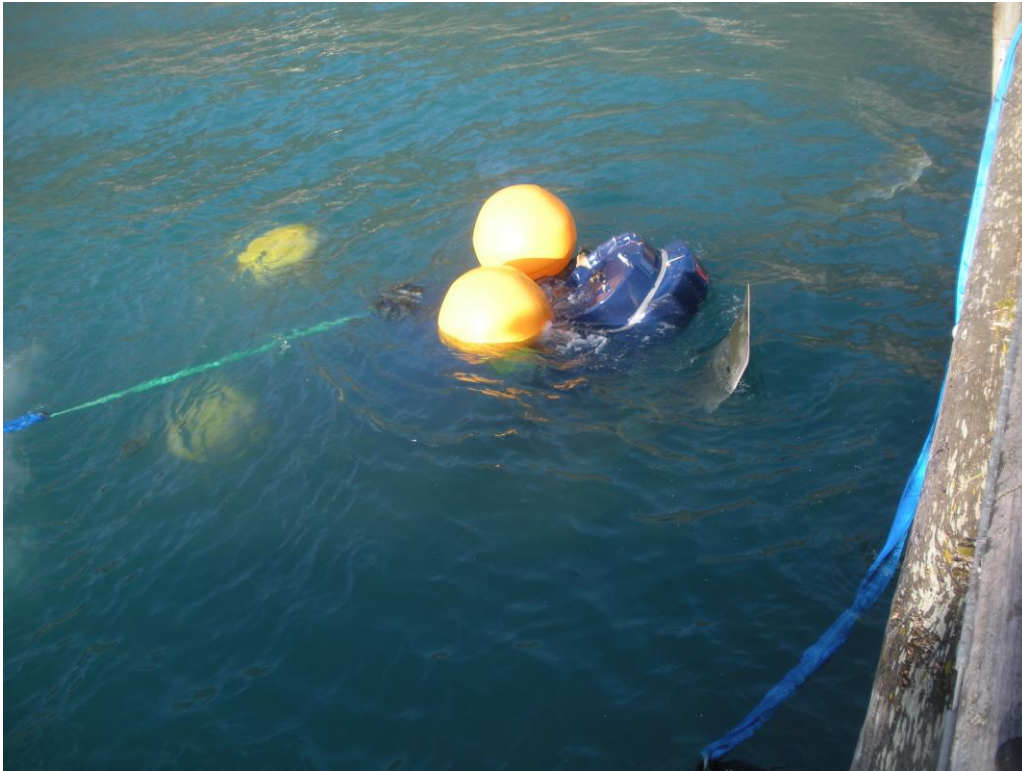
**1.1.11.** Kort tid efter at sidste mand havde forladt helikopteren mistede de bageste *Flotation Bags* langsomt opdriften. Helikopteren tippede langsomt bagover og begyndte at drive fra skibets styrbords side mod skibets agterende.

**Figur 1 Helikopter tippet bagover**

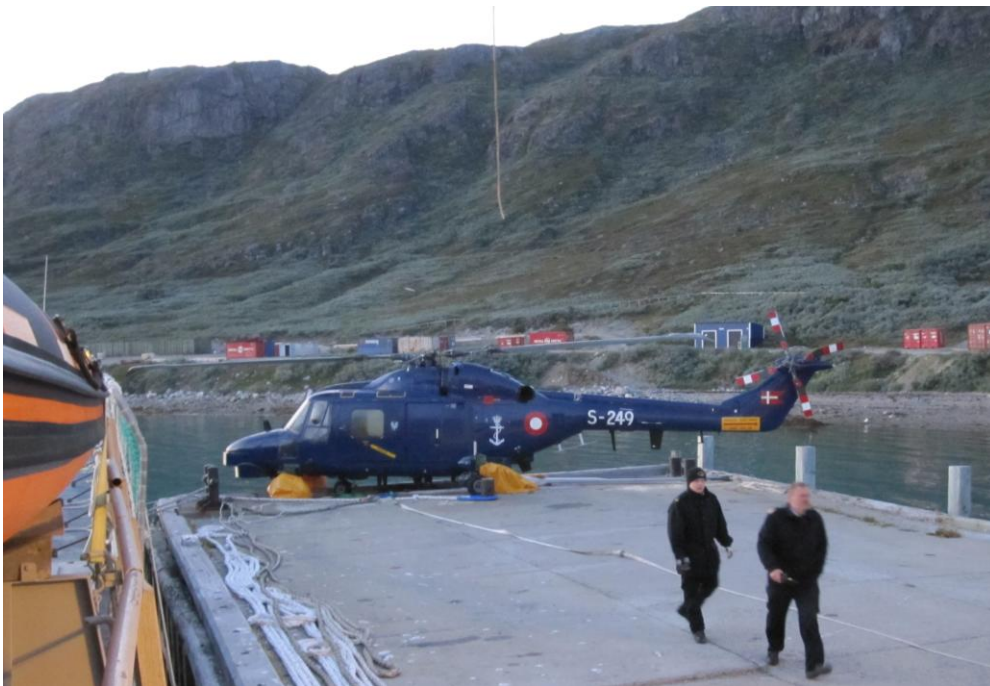
Havaristedet: Grønnedal Havn ved Grønlandskommandoen. I forbindelse med bjærgning blev der brugt to kraner til at løfte S-249 fra vandet op på enden af kajen, hvor helikopteren stod placeret ved Forsvarets Flyvehavarikommission ankomst 2011-08-23. Se figur 4.

Figur 4 LYNX S-249 bjærget op på Atlanterhavskajen

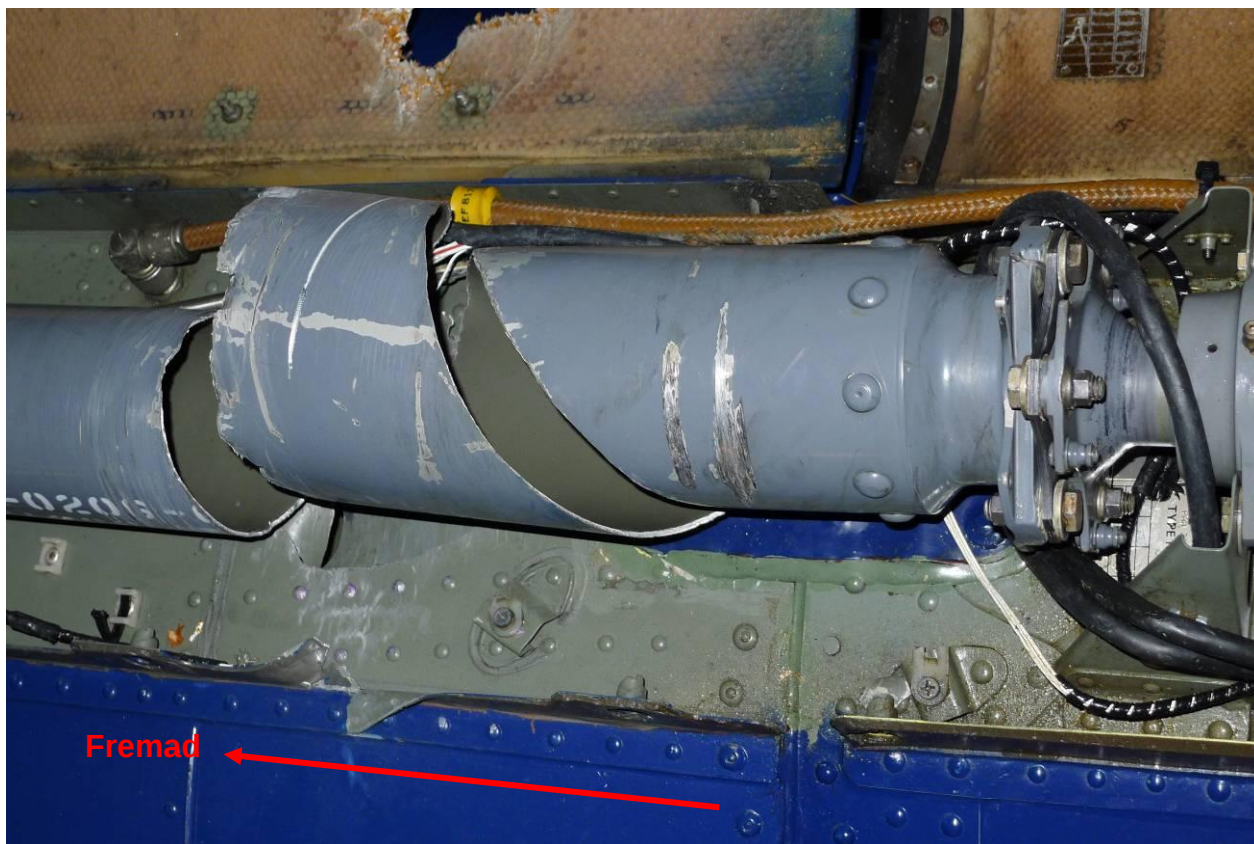
S-249 blev inspiceret på kajen, hvor opmærksomheden rettede sig mod hul på cover til halerotoraksel. Ved visuel inspektion blev der observeret brud på halerotoraksel #2, samt følgeskader på cover og installationer omkring bruddet.

Bruddet på bageste del havde, fra bagerste del af halerotoraksel #2, en karakteristisk spiralformet flænge fremad i flyveretningen gennem hele delen i en 45 graders vinkel modsat akslens omdrejningsretning. Det endelige bruds udformning, mellem forreste og bagerste del af halerotoraksel #2, var vinkelret på drivlinjen<sup>9</sup>. se figur 5.

**Figur 5 Bruddet på bageste del af halerotoraksel #2**

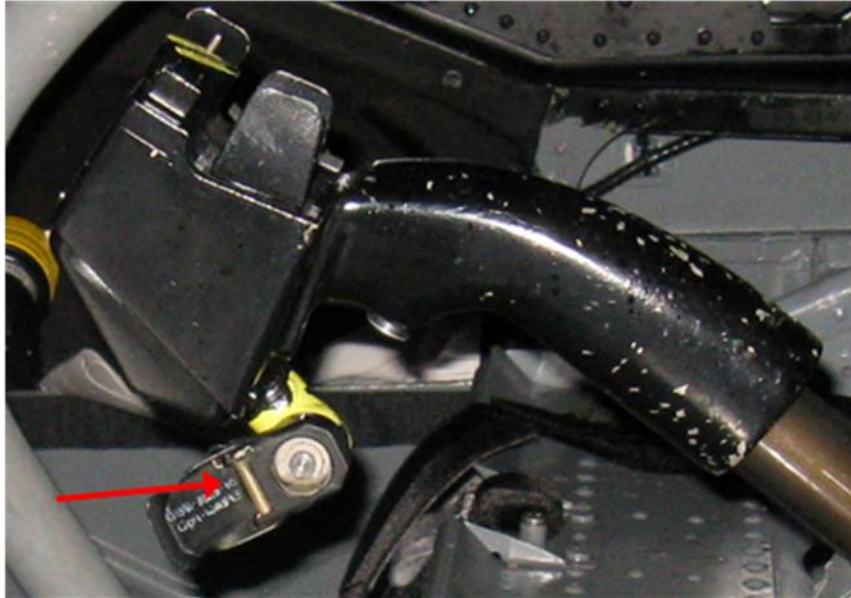
Guard på venstre side af Collective blev fundet åben. Dette underbygger luftfartøjschefens forklaring i pkt. 1.1.10. om, at han manuelt udløste Flotation Gear.

Figur 9 Guard dæksel over knap til udløsning af Flotation Gear var åbnet

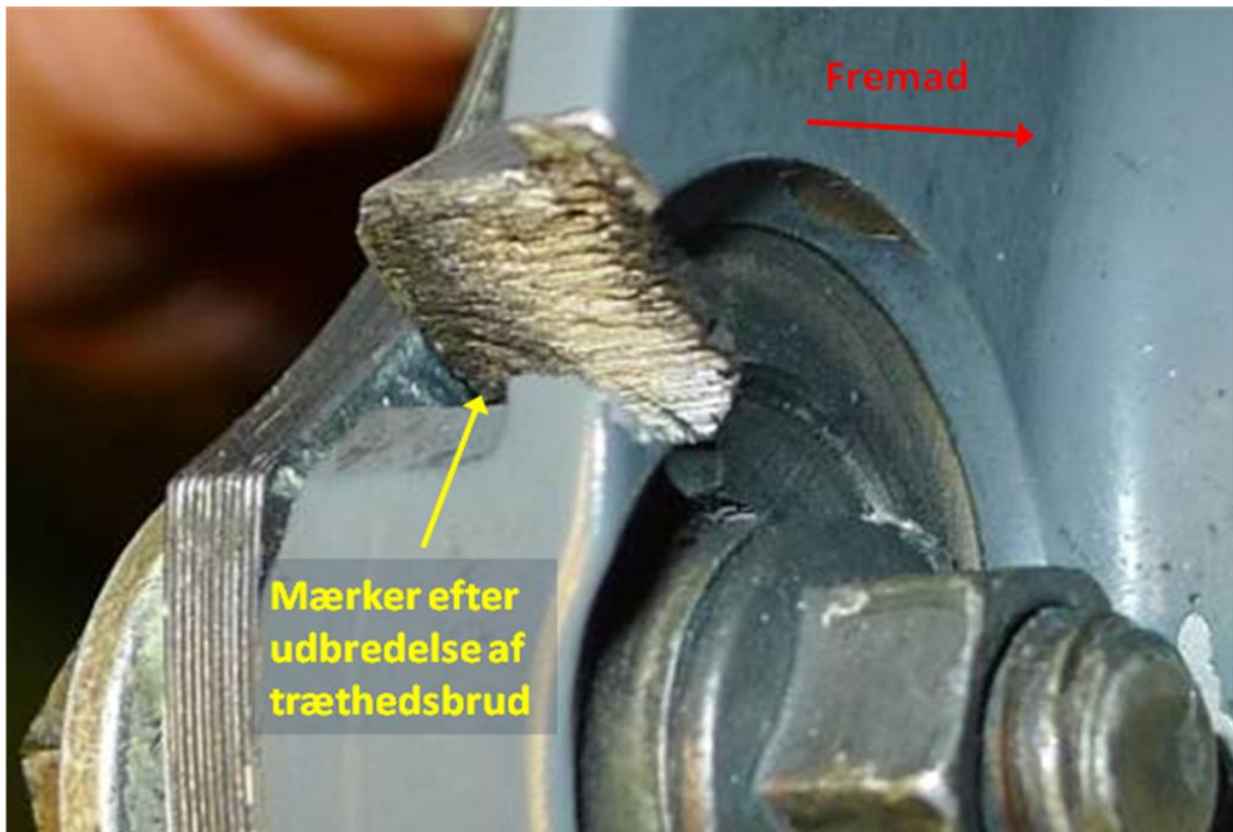
Bruddet på TAE1869 skyldes et træthedsbrud startende på den buede kontaktflade ved bolthul på bagerste flange, se figur 10.

Figur 10 Bolthul på bagerste flange.

Forsvarets Flyvehavarikommission tilslutter sig AgustaWestland og FORCE Technology vurdering om bruddets oprindelsessted samt at den mest sandsynlige initierende faktor var intergranulær korrosion<sup>10</sup> og/eller gnidning på den buede kontaktflade i flangesamlingen. Vridningspåvirkning (*torsional load*) fra den normale brug af halerotorakslen var en medvirkende faktor.

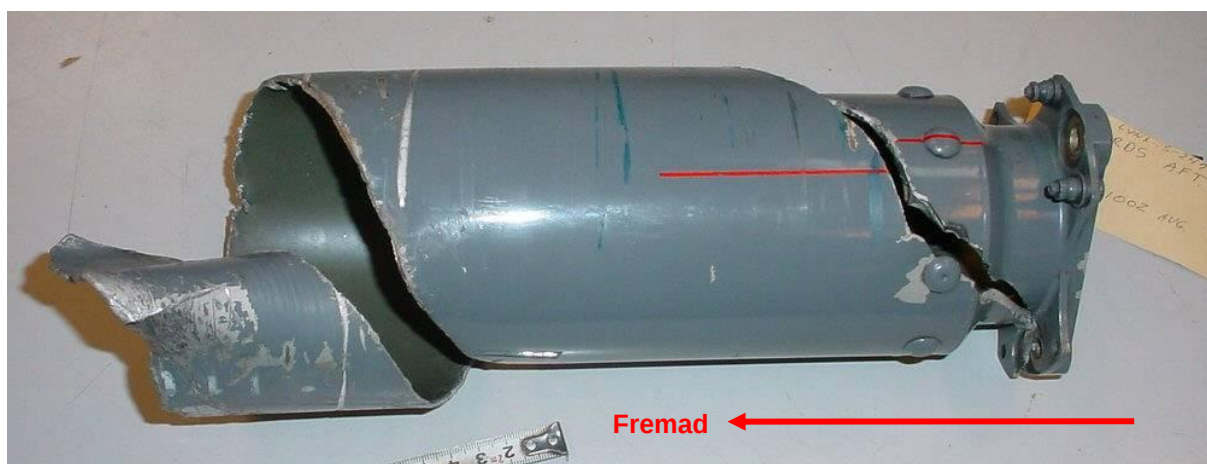
Derfra udviklede bruddet sig via en revne igennem resten af flangen frem mod den cylindriske formede del af flangen, hvor selve akslen var fastgjort med nagler. Grundet et forhøjet stressniveau på kanten af akslen, fortsatte revnen videre i akslen. Efter brud i hele længden af flangen og i den overlappende del af akslen, opstod en spiralformet overbelastningsbetinget flænge på den bagerste del af TAE1869, se figur 11.

Figur 11 Spiralformet flænge på den bagerste del af TAE1869

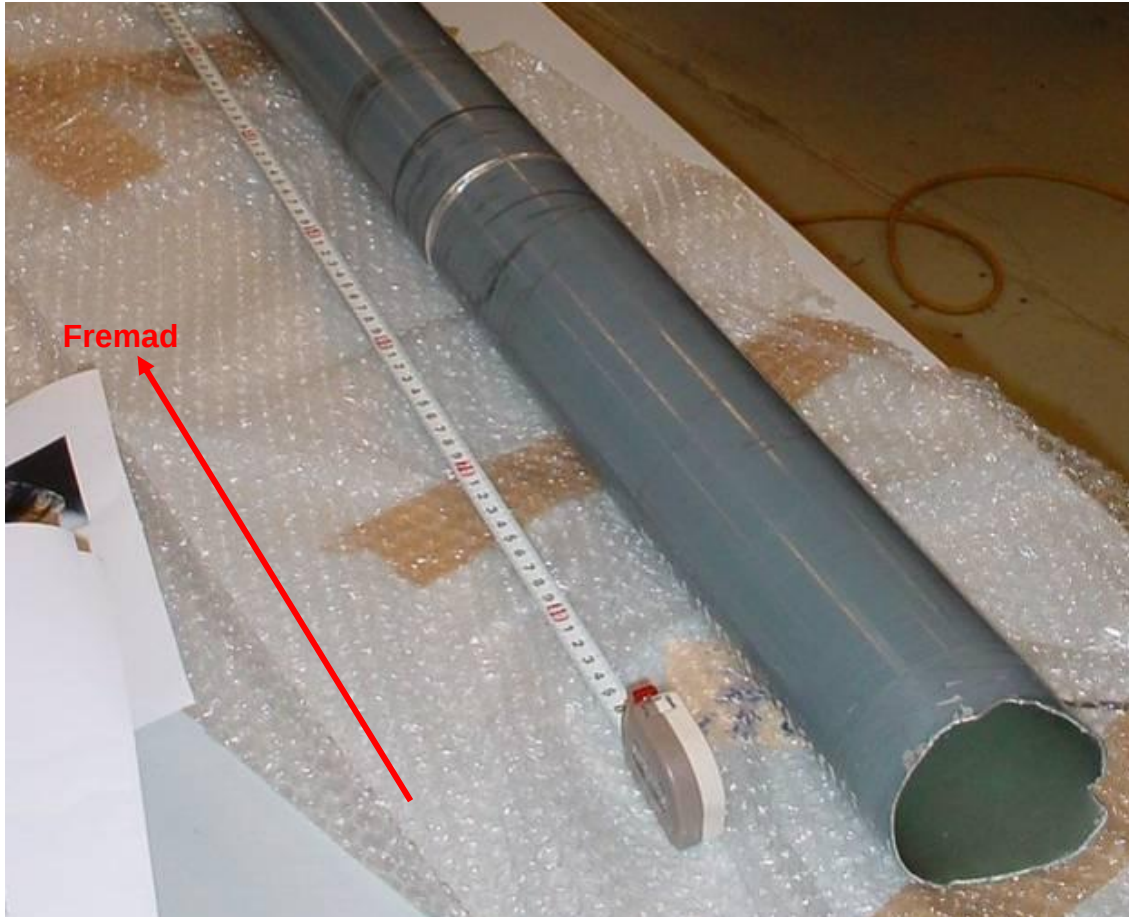
Endelig separation skete i et vinkelret overbelastningsbrud mellem forreste og bagerste del af halerotoraksel #2, se figur 12.

**Figur 12 Vinkelret overbelastningsbrud vist på den forreste del af TAE1869**

Dette totale brud på TAE1869 førte til tab af halerotoreffekt og efterfølgende havari med S-249.

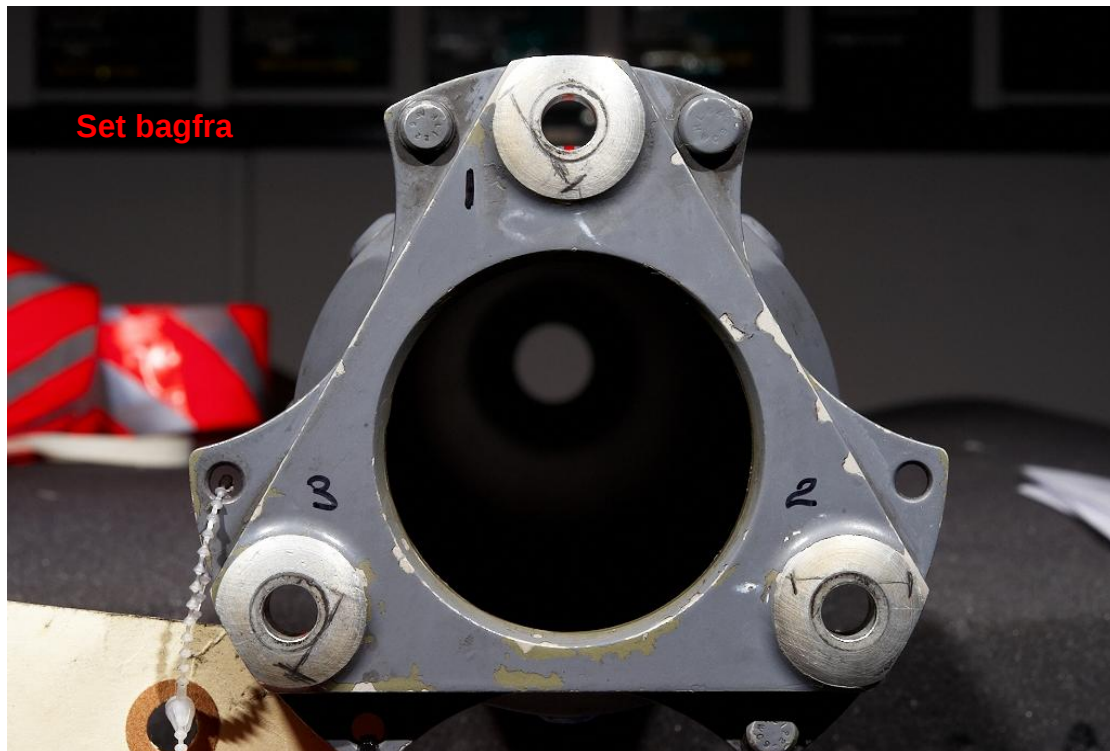
På figur 13 ses bagerste flange ende af TAC7446 fra Danmark. De påførte streger viser orienteringen af de fundne revner, som understøtter, at de var opstået som et resultat af en counter clockwise vridningspåvirkning sammen med intergranulær korrosion og/eller gnidning mellem de buede kontaktflader på flangen og koblingen mellem de to flanger.

Figur 13 Bagerste ende af flange
