# FINDERUP ØVELSESPADS

EVALUERING AF DRIFTS- OG PLEJEPLAN **2008-2022**

| <b>Titel:</b> | Finderup Øvelsesplads, Evaluering af Drifts- og Plejeplan 2008-2022 | <b>Fotos:</b> | Michael Sand, Henrik Olsen og Kent Mosgaard |
| <b>Udgivelse:</b> | Forsvarsministeriets Ejendomsstyrelse, 2014 | <b>Layout og produktion:</b> | Rosendahls – Schultz Grafisk A/S, København |

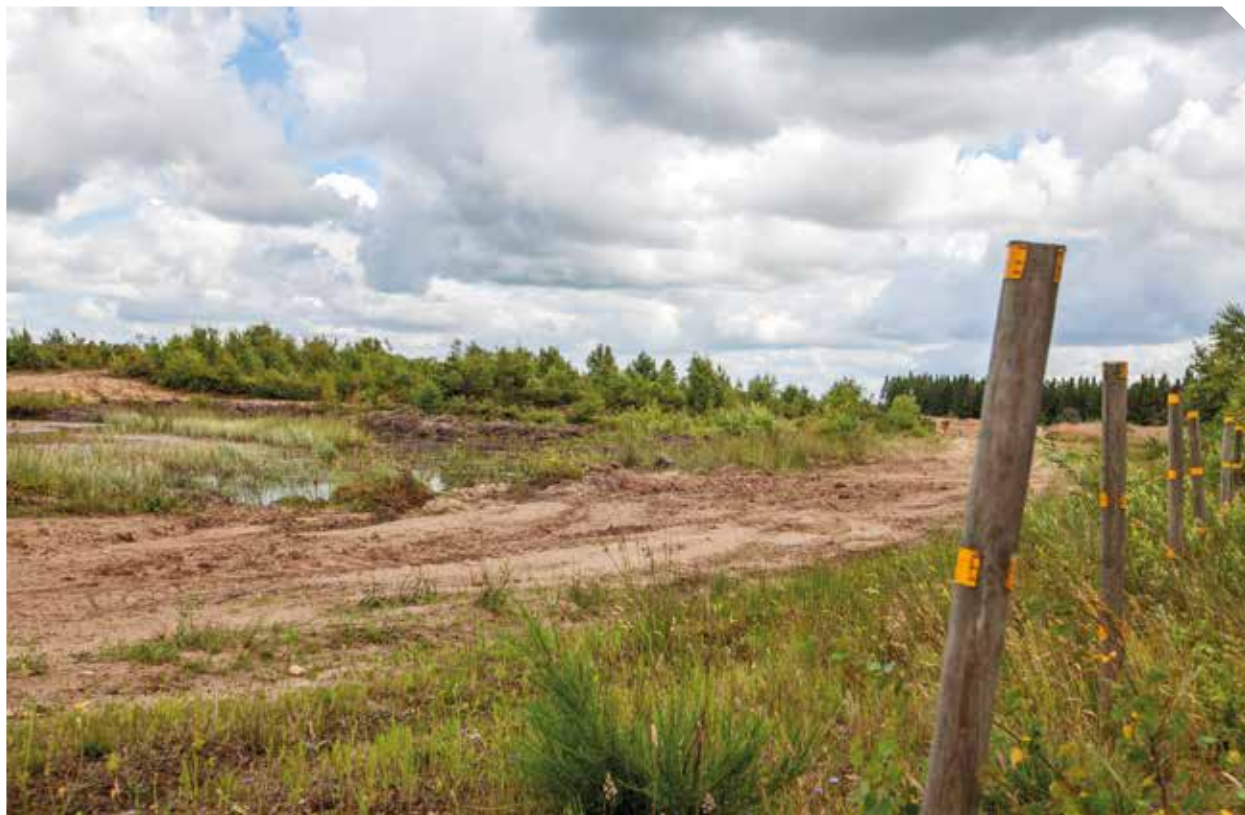
| Aktivitetsbeskrivelse | Planlagte aktiviteter | Udførte aktiviteter |
|---|---|---|
| Afmærkning i terræn | <p>Pæleafmærkning i terræn ved udsatte steder for at forhindre kørsel:</p> <ul style="list-style-type: none"> <li>Ved vådområde nr. 9, 34 og 46. Særligt sårbare skræntpartier langs Langskovdal.</li> <li>Omkring de to gravhøjkomplekser på Lundhøje. Der opsættes to separate pæleafspærringer omkring hhv. de tre nordvestlige gravhøje og de tre sydøstlige gravhøje.</li> <li>Ved Kragedal, Haldager Mose, Lundhøje og Paradiset.</li> </ul> | <b>Delvist gennemført.</b><br>Pæleafmærkningen kræver en løbende opdatering. De køres ned eller rådner væk. |

*Pæleafmærkning ved kørespor.*

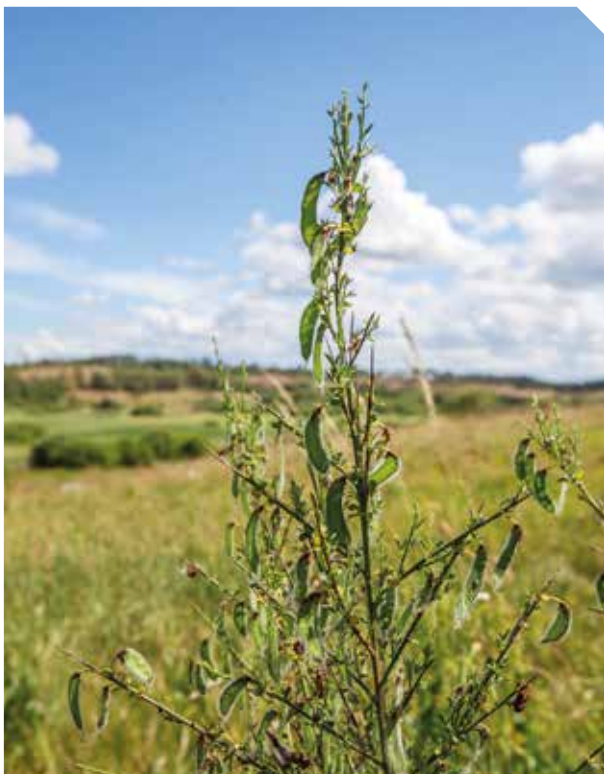
På flere af de åbne arealer har gyvel lokalt udviklet sig meterhøjt og er dominerende. Disse område udgør ca. 150 ha af både hede-, slette- og overdrevsarealer, som i drifts- og plejeplanen er angivet som særligt plejekrævende. I planperioden er disse arealer blevet slået årligt

*Afblostmret gyvel.*

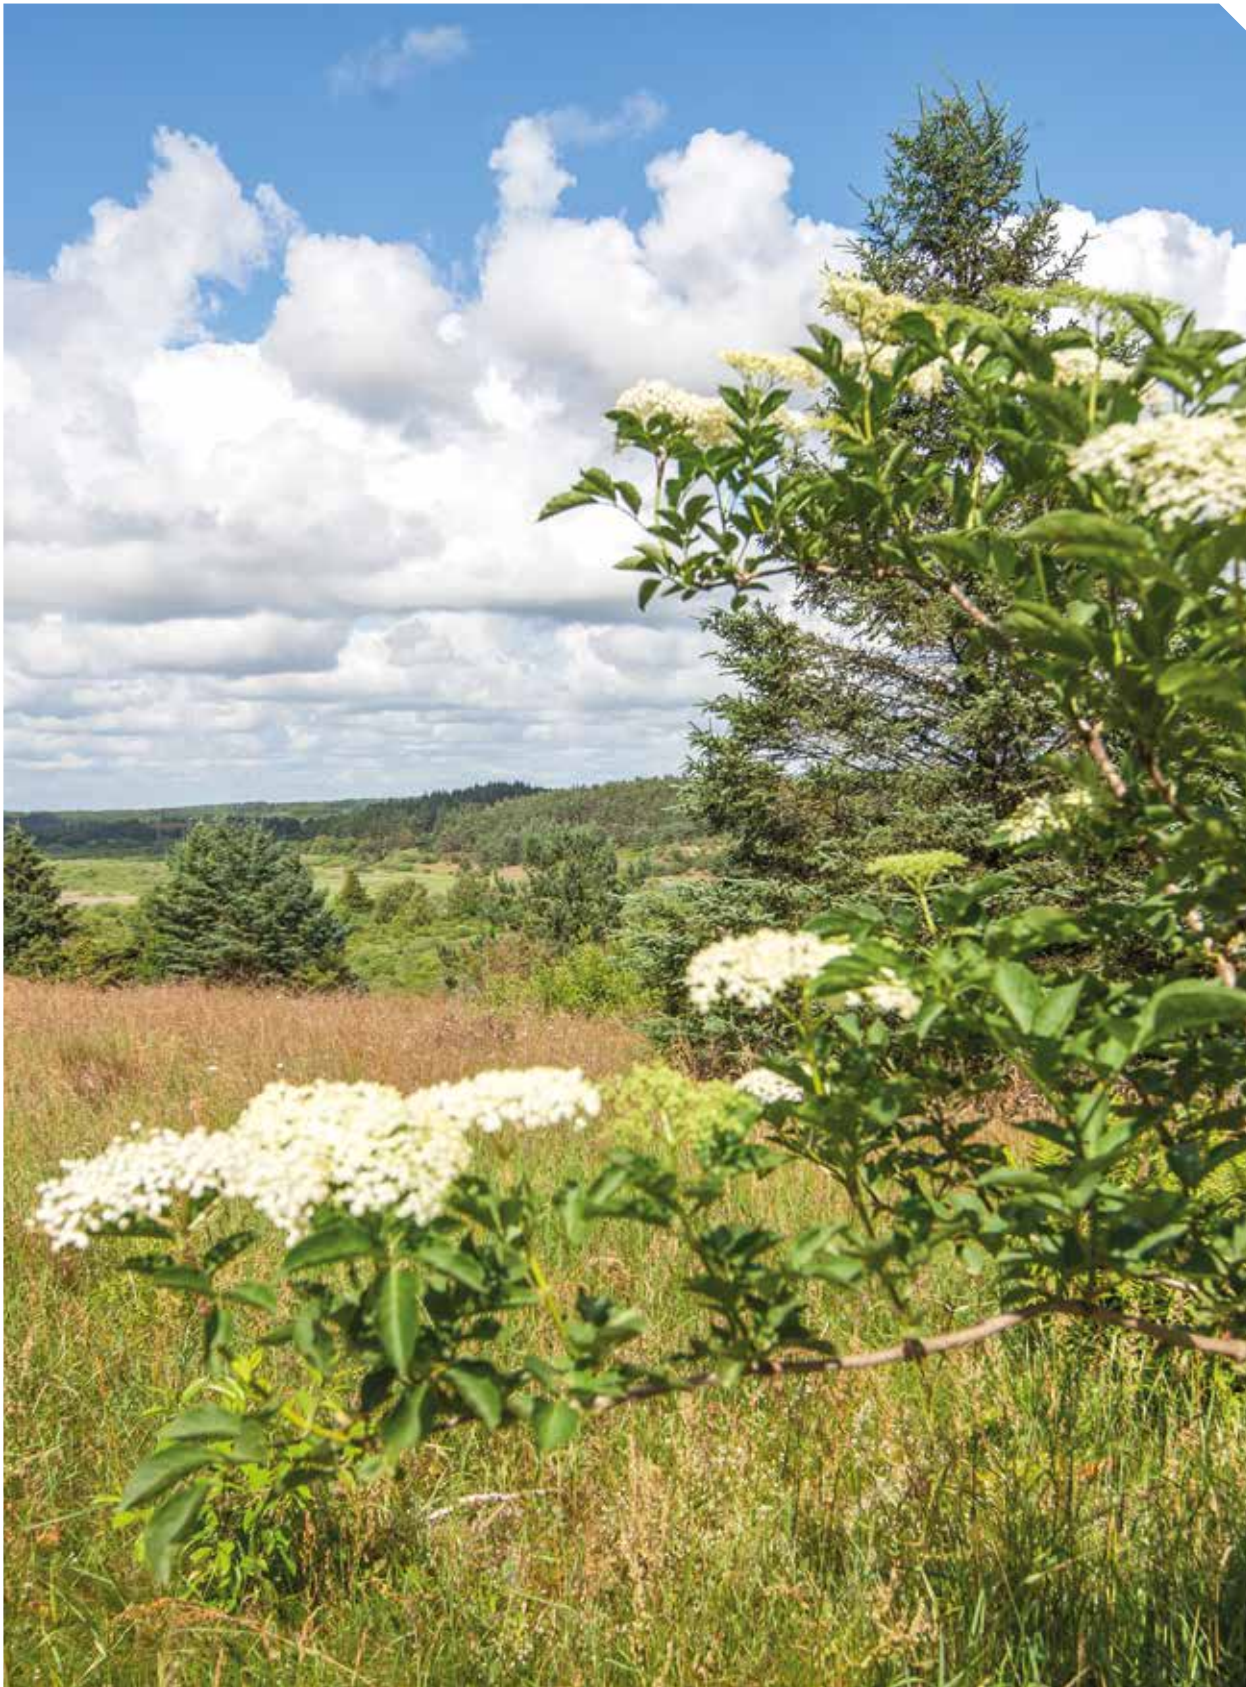
| Id | Lokalitet | Afdeling og litra | Areal (ha) | Gennemføres | Aktivitetsbeskrivelse |
|---|---|---|---|---|---|
| 1-9 | Hængesække skal ryddes for opvækst. | Søer med hængesæk. Hele terrænet. Ej på kort. Aktiviteten er ikke på kort, men vådområderne er vist på Figur 1 i afsnit 3.2. | | Snarest, bør have høj prioritet. | <b>Rydning af opvækst.</b><br>Evt. når vådområderne er frosne.<br>Følgende vådområder har udbredt eller begyndende opvækst på hængesæk: (Se Figur 1 i afsnit 3.2)<br>Nr. 5, 15, 28, 30, 33, 38, 44, 48 og 49.<br>Rosborg Sø afgræsses p.t. med geder, netop for at fjerne opvækst på hængesæk. |

*Forskellige typer arealer skal ryddes for opvækst.*

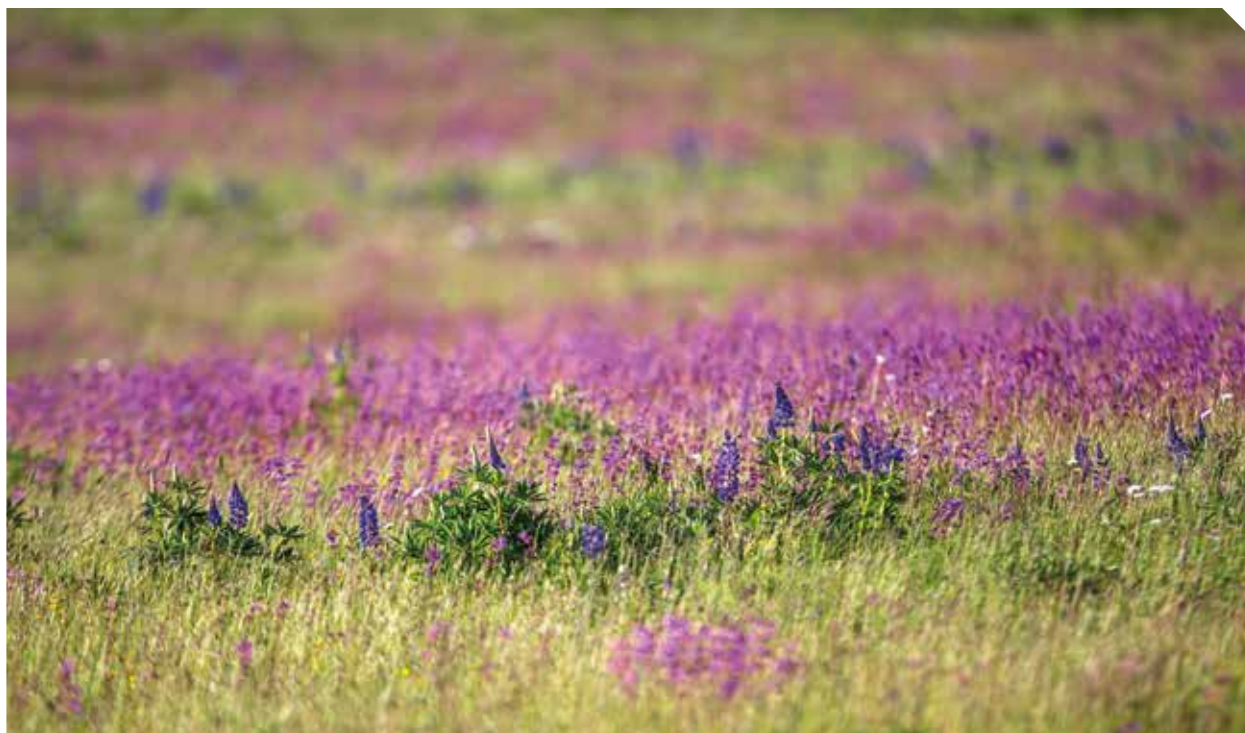
Den invasive art mangebladet lupin (blålilla) holdes nede med slåning.

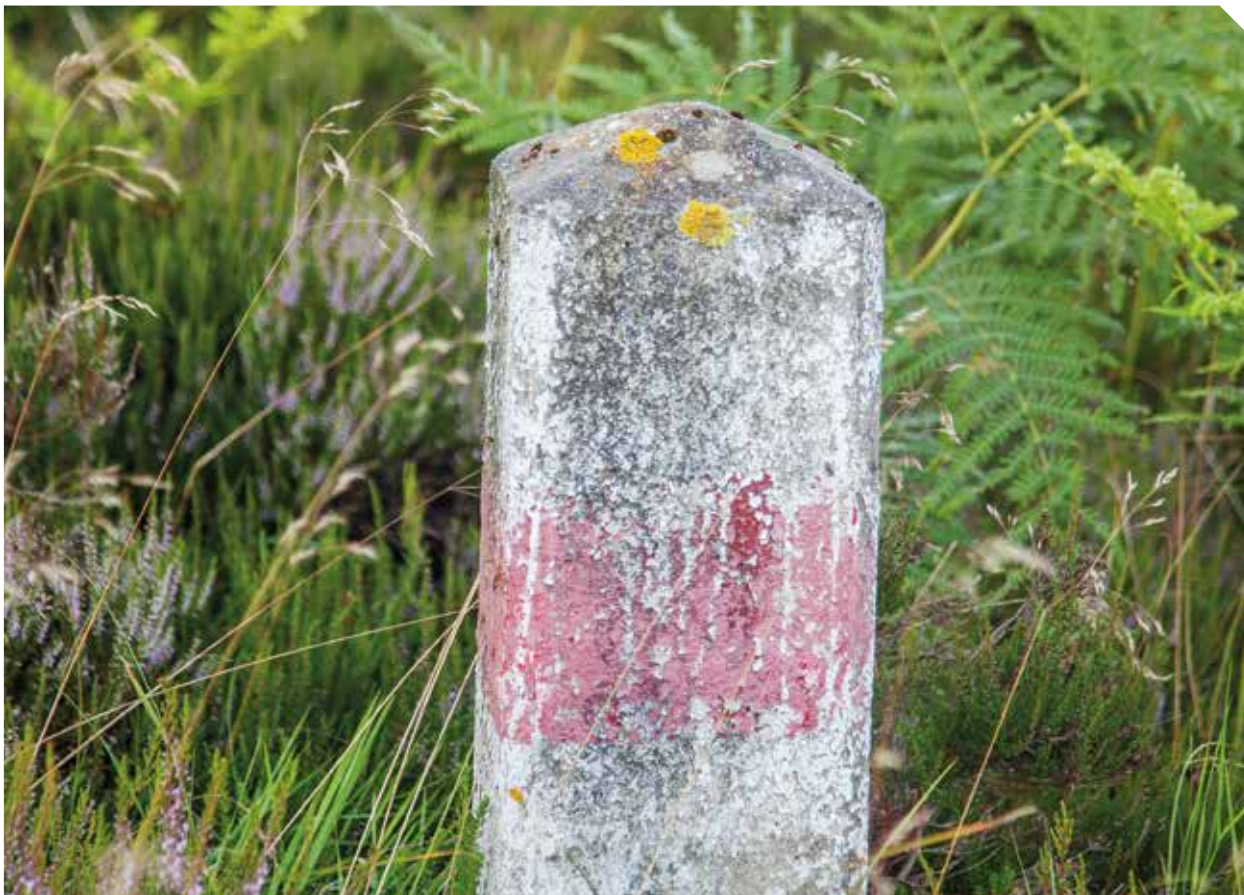
Gammel afmærkningspæl.

I forhold til fortidsminderne på terrænet er der i 2007 gennemført en plejeindsats, hvor alle gravhøje blev ryddet for opvækst og pæleafmærkningen er renoveret eller udskiftet. Siden besigtigelsen i august 2012 er alle gravhøje blevet ryddet for genopvækst. Pæleafmærkning bør opdateres.
