# HOLSTEBRO ØVELSESPADS

EVALUERING AF DRIFTS- OG PLEJEPLAN **2003-2018**

**Udgivelse** Forsvarets Bygnings- og Etablissementstjeneste, 2014

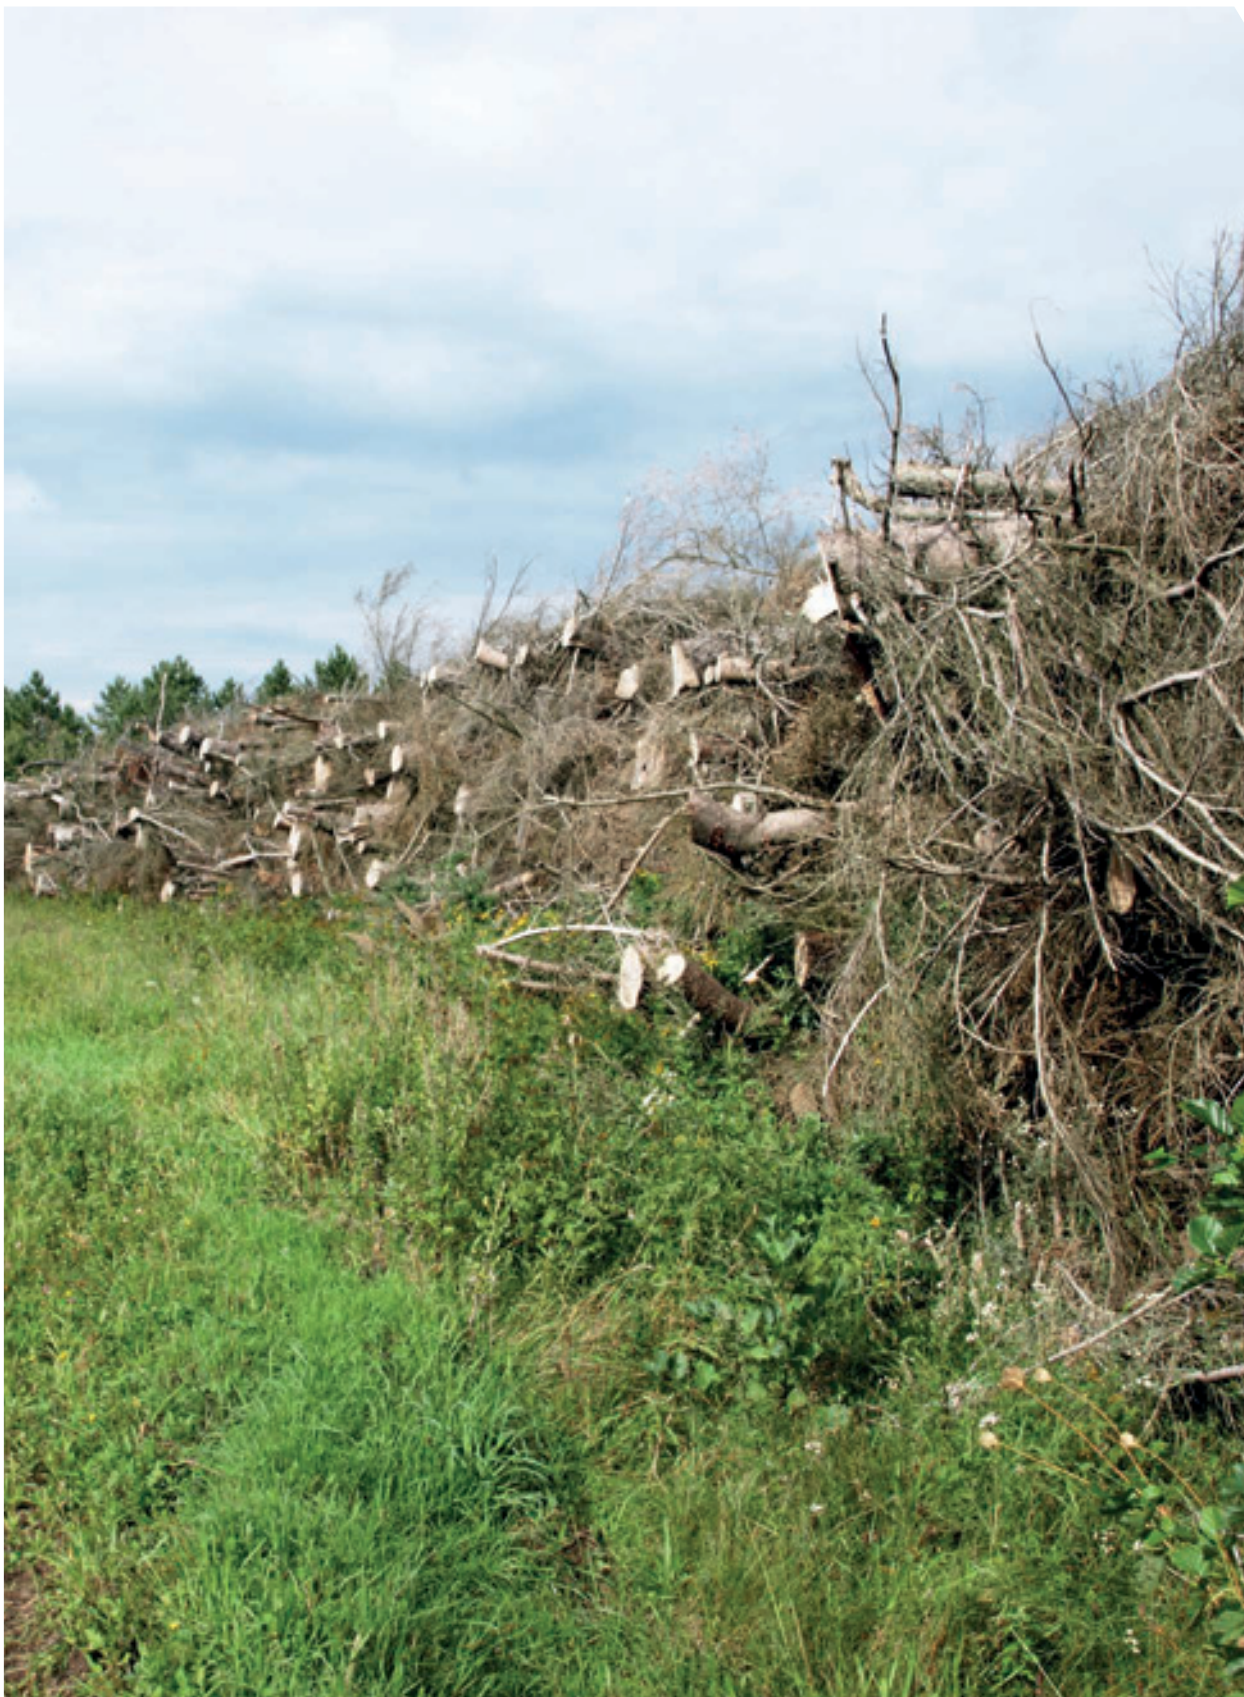
*Udtjente hvidgranshegn er fældet og klar til flisning.*

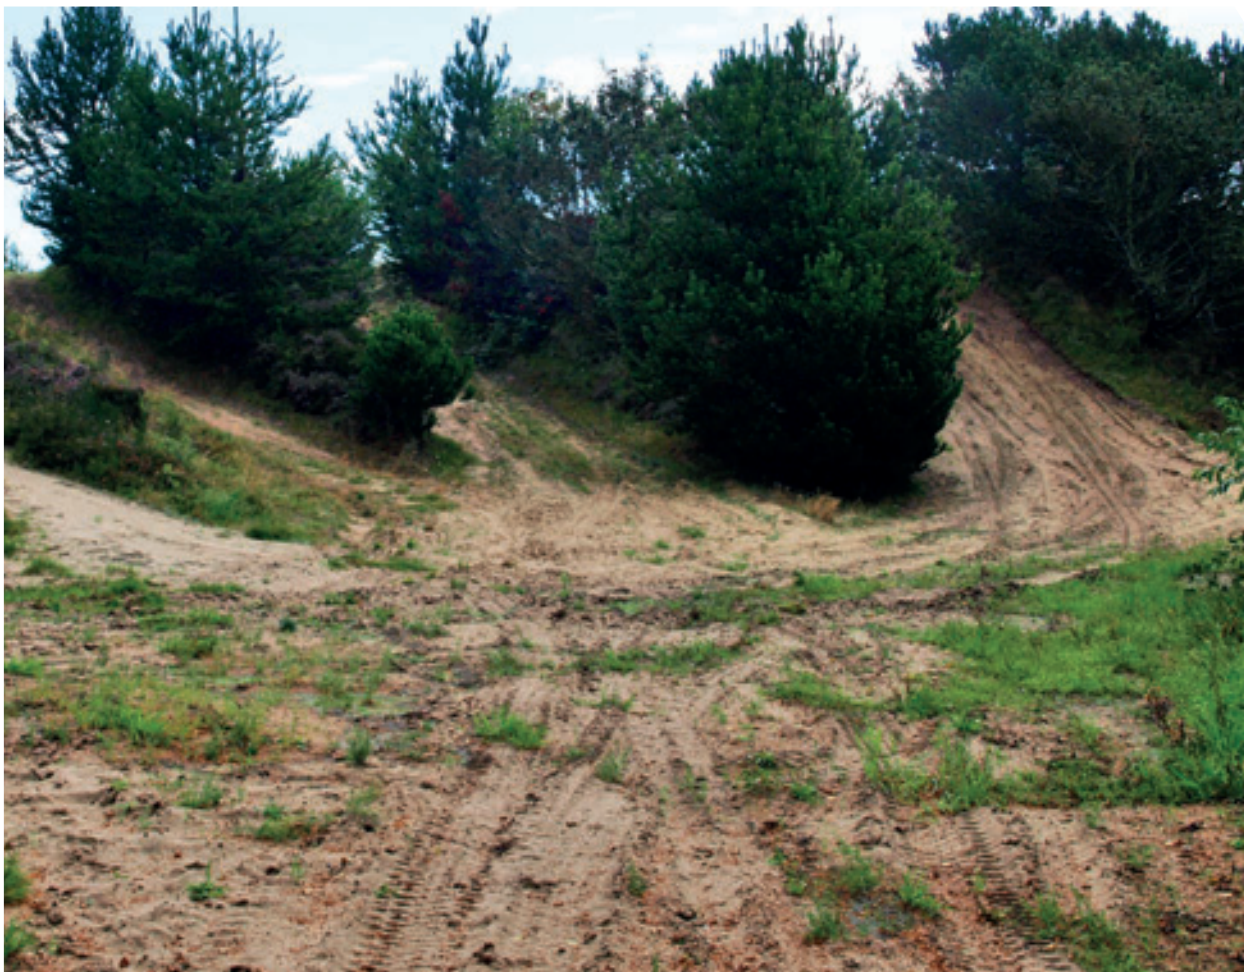
| Planlagte aktiviteter | Aktivitetsbeskrivelse | Udførte aktiviteter |
|---|---|---|
| | Afdeling 1:<br>Skræntområdet "Simons Brink" skal holdes yderligere åbent for at bevare lyngen og synliggøre de markante skrænter ned til åen. Der er mange bæltespor, og der er slidt dybe sporslugter ind i skrænten. Området er truet på sigt, hvis det fortsætter. Der må ikke etableres nye bæltespor, og kørslen bør styres og begrænses. | <b>Ikke gennemført.</b> |

*Kørespor på Simons Brink.*

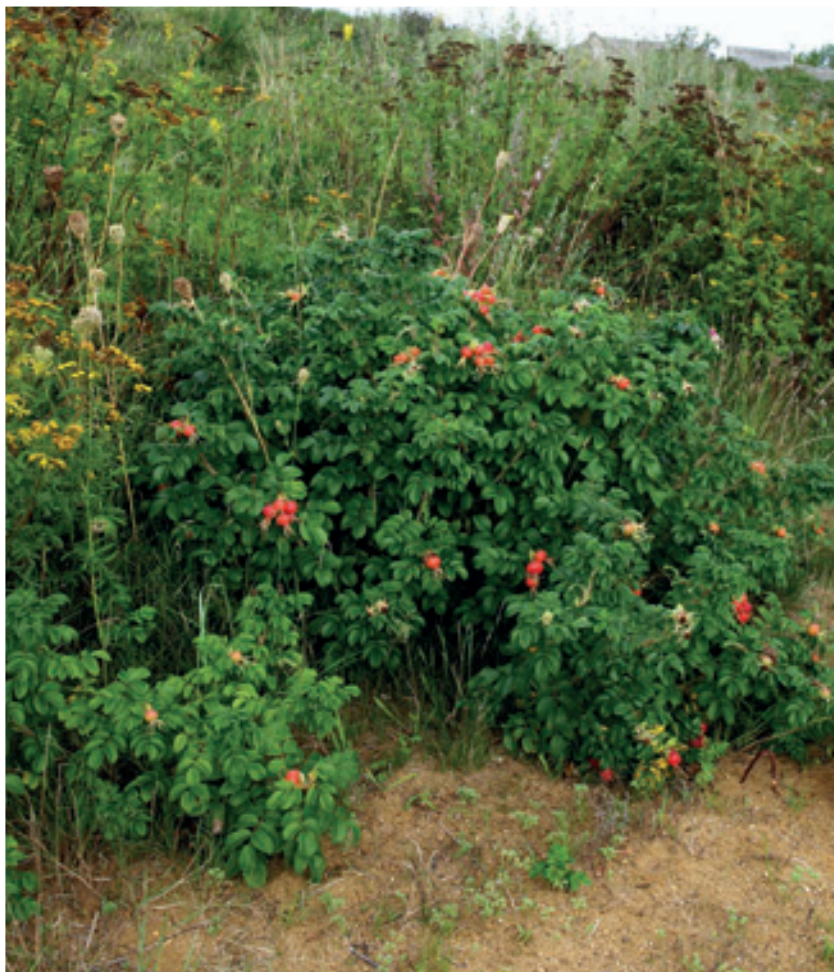
pileurt/kæmpe-pileurt, men denne er væsentligt mere udbredt på terrænet. Rynket rose ses bl.a. i sydligste løvhegn i Afd. 14, samt ved volde og enkelte gravhøje.

*Den invasive art rynket rose på Kæmpehøje.*

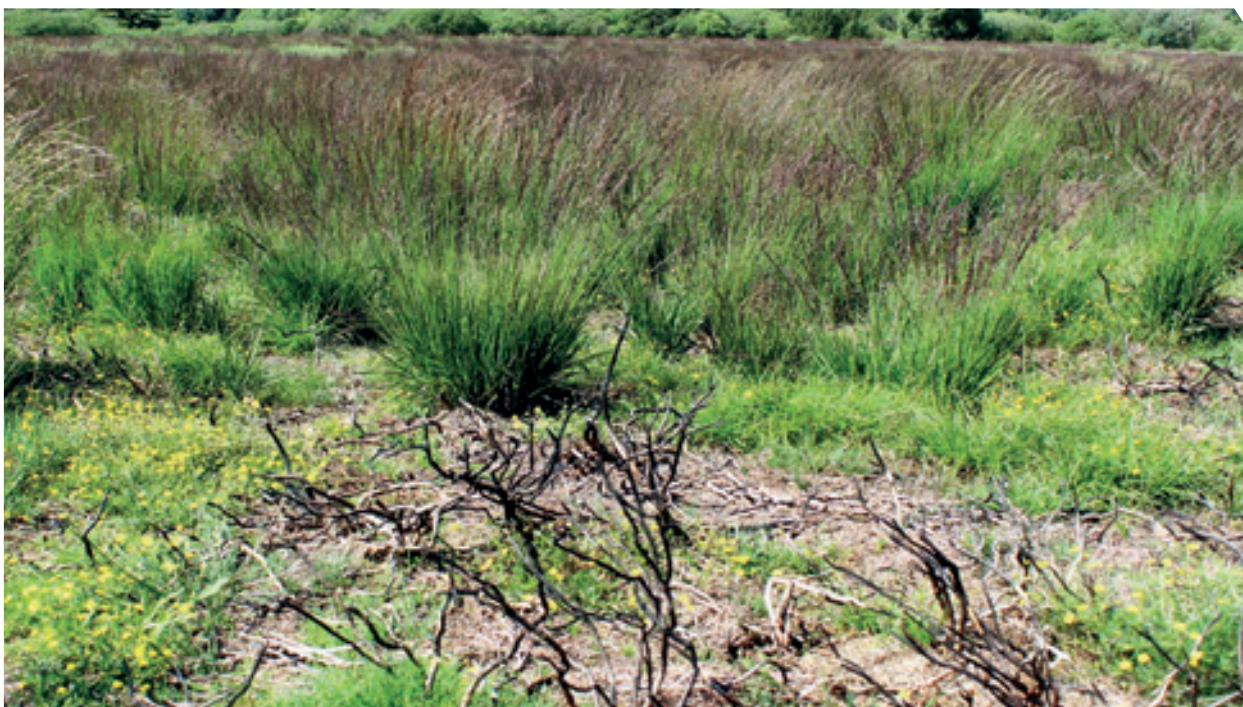
*Afbrændt hede med genvækst af blåtop.*

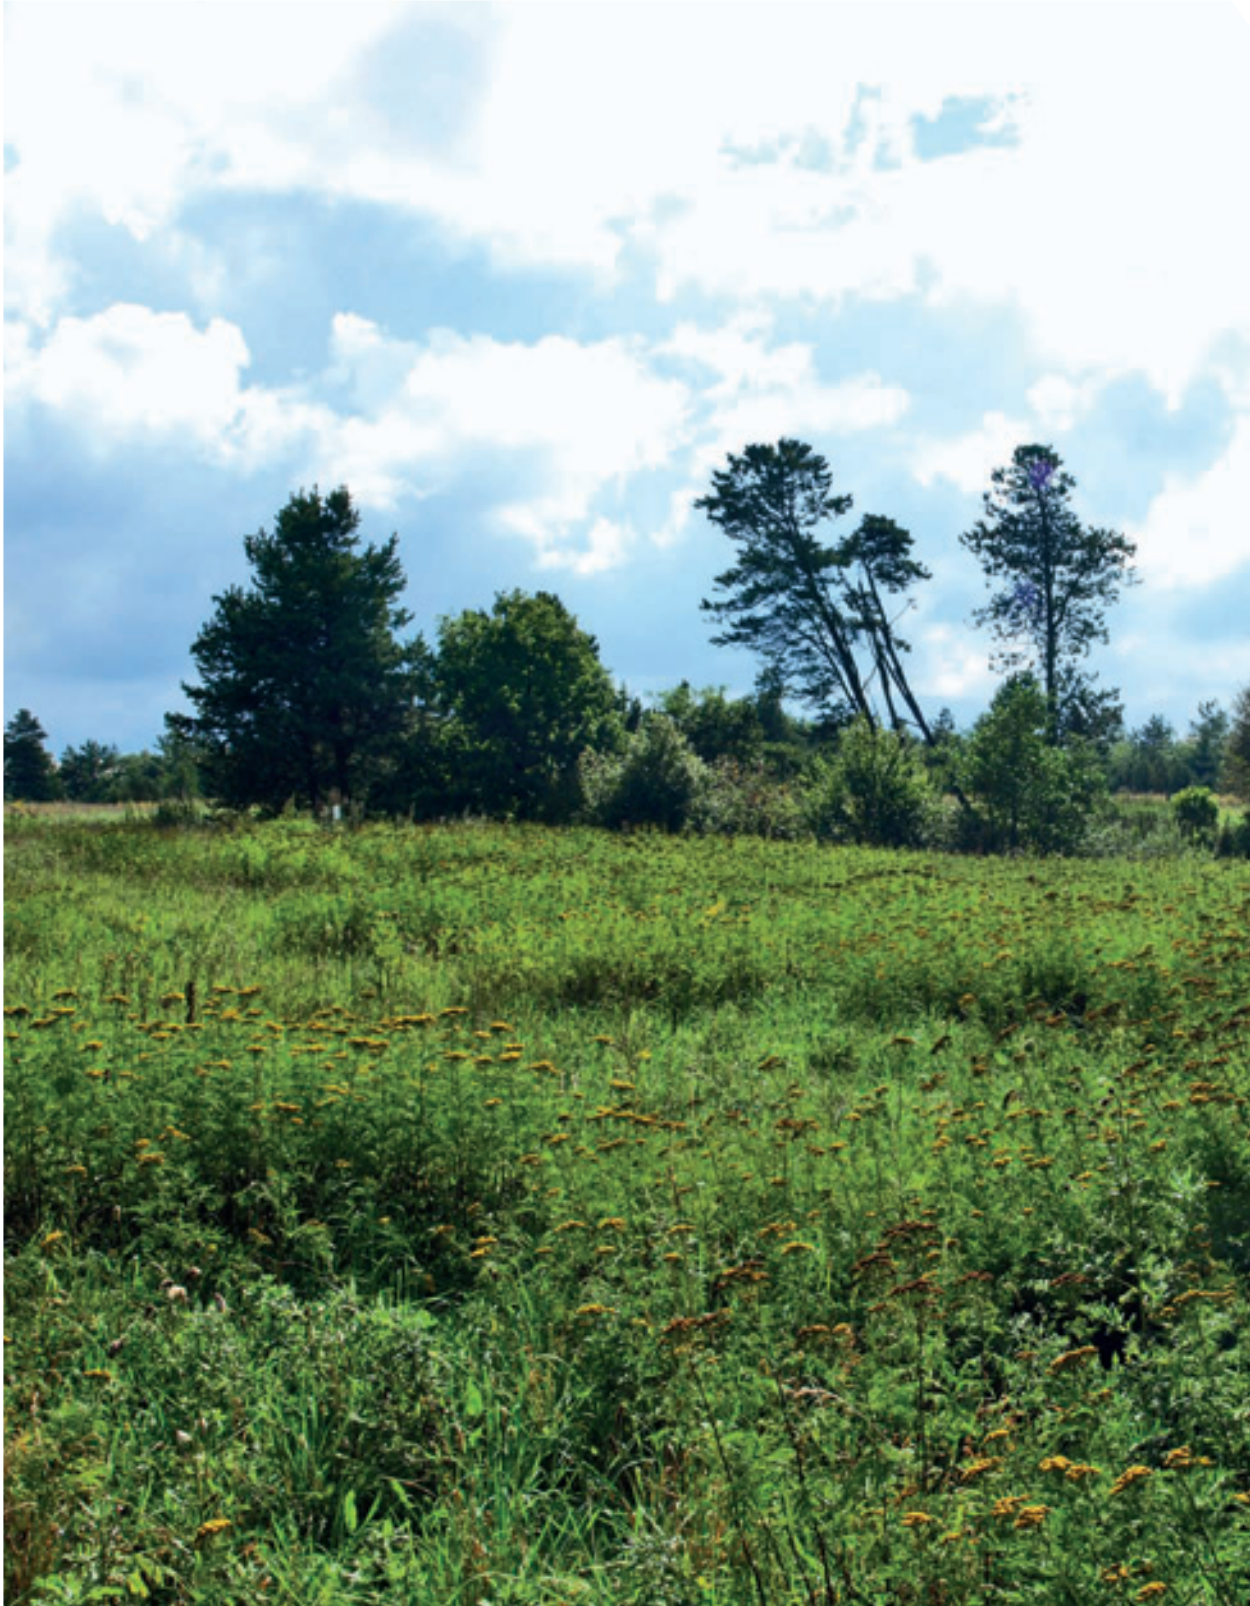
| Planlagte aktiviteter | Aktivitetsbeskrivelse | Udførte aktiviteter |
|---|---|---|
| | Afdeling 14, to vandhuller:<br>Det nordlige af de to vandhuller plejes ved at færdiggøre rydningen af fældede træer, og vandhullet fritlægges. Fjernelse af materiale. | <b>Ikke gennemført.</b><br>Det nordligste vandhul er domineret af både løvkrat og nål. Massiv opvækst og stort behov for en plejeindsats. Det sydligste er kun åbent mod nord og ellers delvist lukket af større trævækst og buske. |

*Mergelgrav ved Mortérbanen under tilgroning (Vandhuller i afdeling 14).*

| Id | Lokalitet | Afdeling og litra | Areal (ha) | Gennemføres | Aktivitetsbeskrivelse |
|---|---|---|---|---|---|
| 4-6 | Morterbanen, 2 stk. gamle merglegrave. | 14p (SØ) | 0,06 | 2014/2015. | <b>Førstegangspleje, delvis rydning m.m.</b><br>De to vandhuller (gamle merglegrave, dybtliggende) er ved at forsvinde i opvækst af træer og buske.<br>Evt. efterlade enkelte karaktertræer, skov-fyr. Stejle brinker jævnes ud, hvis det er muligt. |
