November 2024

# **10126 Produktionsenhed Elling**

## **Miljøhistorisk redegørelse 2024**

| <b>Rådgiver:</b> | NIRAS |

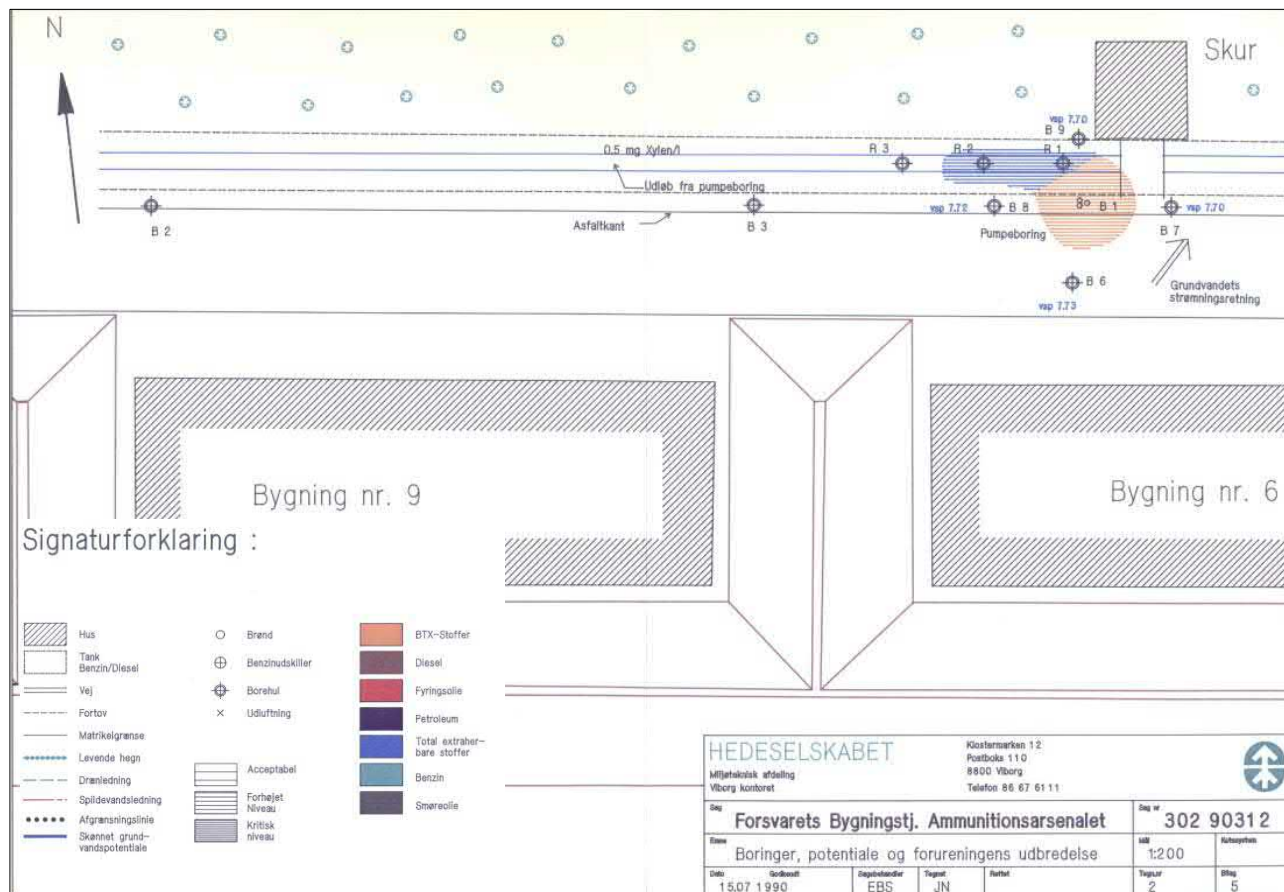
Undersøgelserne viste, at der i jorden omkring udledningsstedet blev påvist xylen, mens der i grøften blev påvist terpentin. I grundvandet var der også indhold af xylen og stedvis mindre indhold af benzen og toluen. Koncentrationen af xylen i grundvandet var efter pumpning (pumpetest) med 15 l/min i et døgn 500 ug/l.

Figur 5.1: Boringer, potentiale og udbredelse af forurening nord for bygning 6.

Der blev udarbejdet en risikovurdering i forbindelse med undersøgelsen i 1990. Idet der ikke umiddelbart var vandforsyningsinteresser i nærheden af forureningsstedet, bortset fra etableringens daværende egne borer (nødforsyning), blev det anbefalet, at den xylen- og terpentinforurenede jord skulle opgraves og deponeres i et specialdepot på grunden, for at fjerne kilden til grundvandsforureningen.

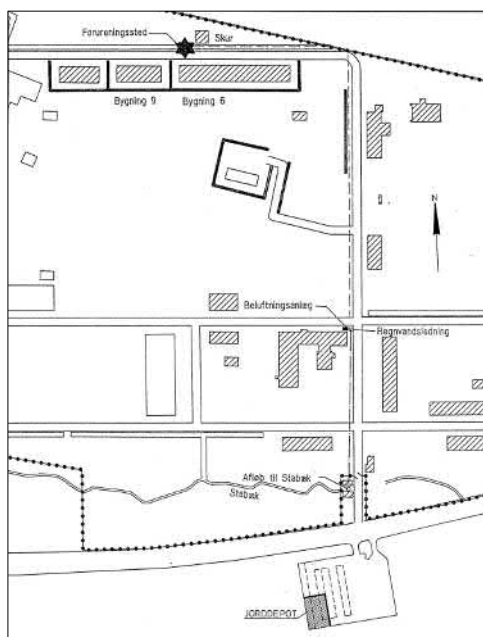
Figur 5.2: Placering af jorddepot – syd for Tuenvej. Samt placering af belufningsanlæg og afløb til Stabæk

**Oppumpning:** Grundvandsforureningen foreslås afhjulpnet ved oppumpning af vand fra en eksisterende boring (B9) og beluftning af vandet (ved bygning 2) inden udledning til recipienten Stabæk. Placering af belufningsanlæg og afløb til Stabæk ses på figur 5.2

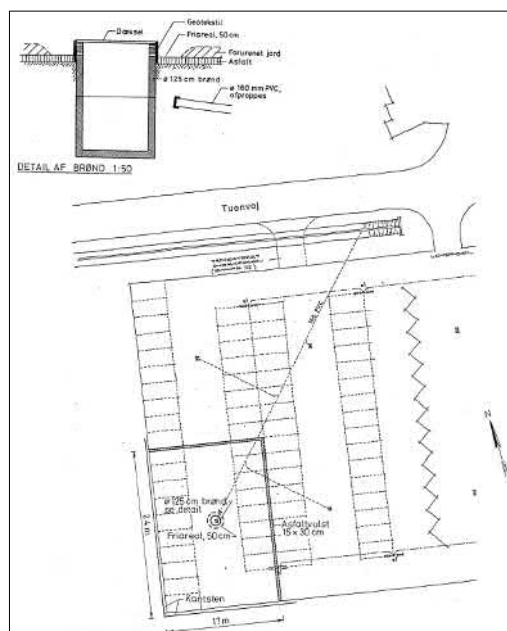
Figur 5.3: Indretning af depot.

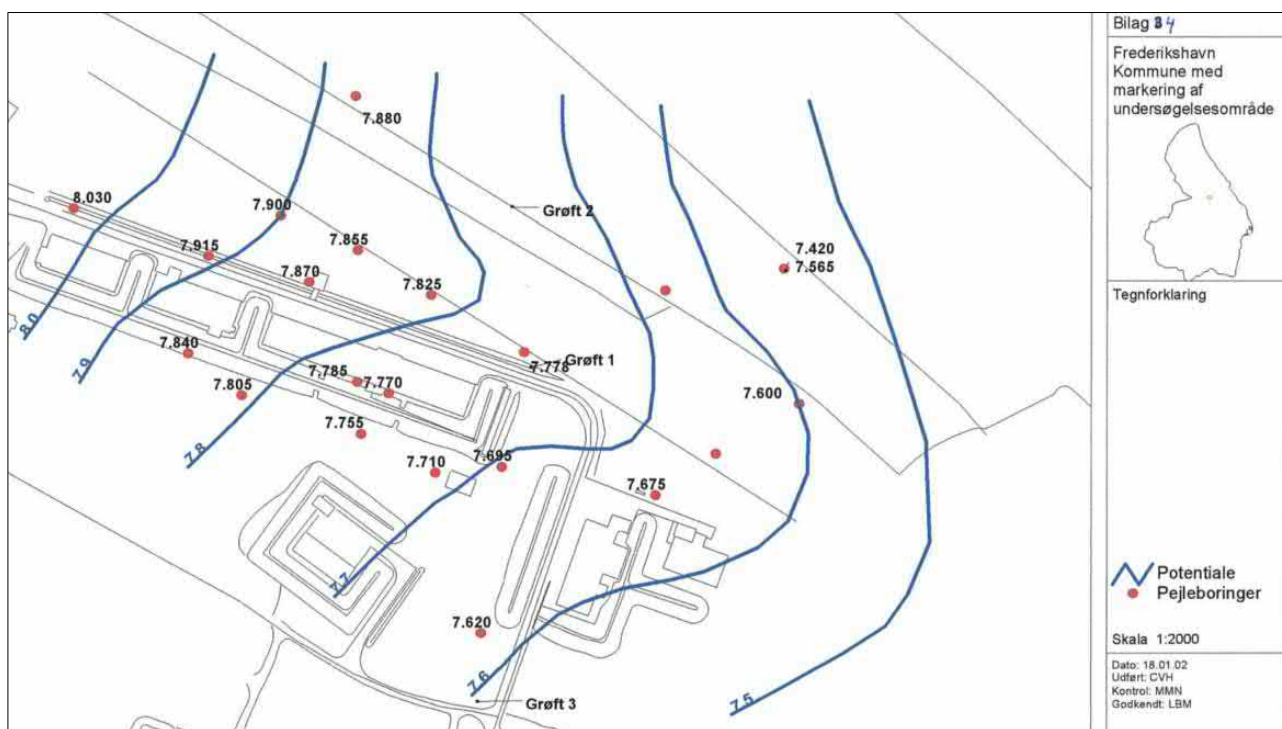
med tidligere vurderinger). Derudover vurderedes der ved pejling i boring G25 (filtersat i 2 niveauer), at der var en nedadrettet gradient fra det øvre til det nedre magasin. Potentialebilledet for en af de fem pejlerunder fremgår af figur 5.4.

Figur 5.4: Strømningsbillede for det terrænnære grundvand omkring bygning 5, 7, 9, 10 og 11, er formentlig er påvirket af grøfterne i området.

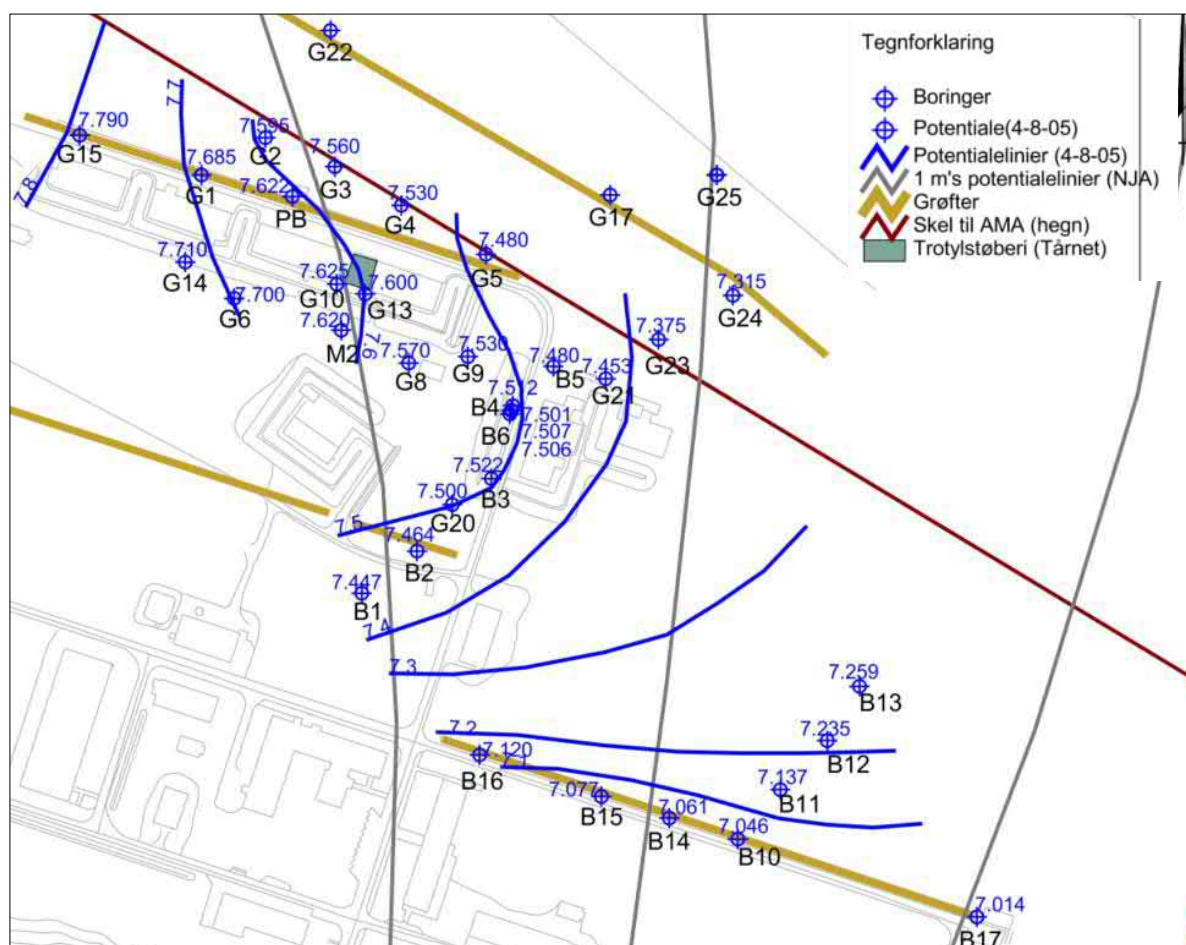
Der blev ikke fundet indhold af TNT, RDX og TNT's nedbrydningsprodukter over detektionsgrænsen i de seks boringer B10-B15, 300 m nedstrøms trotylstøberiet.

Figur 5.6: Strømningsbillede for det terrænnære grundvand omkring bygning 5, 7, 9, 10 og 11 samt sydøst for disse bygninger (B10-B16), hvor der ses en mere sydlig strømningsregning (2005).

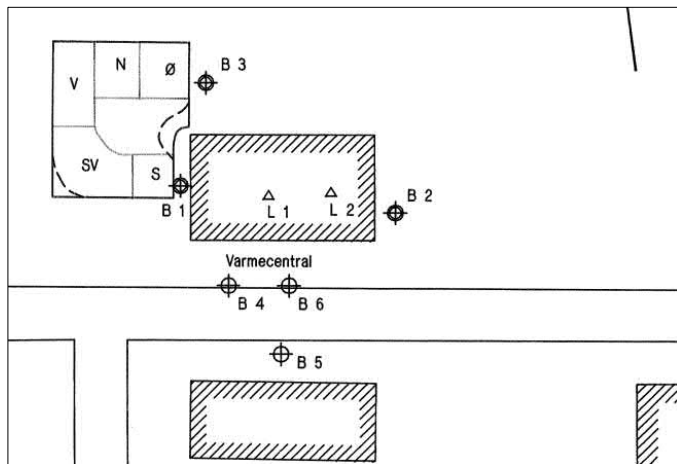
Ved de udførte undersøgelser af poreluften, umiddelbart under gulvet i varmecentralen, blev der konstateret indhold af oliekomponenter. Mod forventning blev den laveste koncentration i poreluften konstateret under gulvet i den vestligste del af varmecentralen (L1), dvs. nærmest området, hvor forureningen skønnes lokaliseret, og den højeste under den østlige del af varmecentralen (L2).

Det konstaterede koncentrationsniveau i poreluften under varmecentralen vurderedes ikke at indebære en risiko i forhold til indeklimaet i varmecentralen som følge af det store luftskifte i kedelrummet. Placering af borer og poreluft fremgår af figur 5.10.

Figur 5.10: Supplerende borer (B4-B6), poreluftsonder (L1 og L2) og udgravning nordvest for varmecentral.

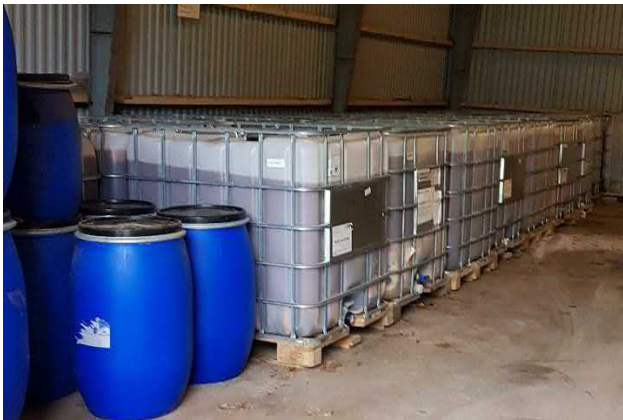
| 8 | Oplag af kemikalieaffald (bygning 19) | <p>Der henstod ca. 20 palletanke med spildevand fra rengøring, af bl.a. bygning 16 og kloakker. Vandet er analyseret, og tilbud fra Fortum på behandling afventes, alternativt vil vandet blive behandlet internt i Laksetrappen og udledt til det kommunale spildevandssystem.</p> <p>De blå spændelågsfade er tomme, - tilsvarende fade er anvendt ved fjernelse af TNT-depot (se punkt 12).</p> <p>1200 l tank med olie til trucks mv. vil blive fjernet.</p> <p>Intet oplag af kemikalieaffald.</p> |
